TANK POWER VOL. XIII

**Sowieckie
samochody pancerne
vol. I**

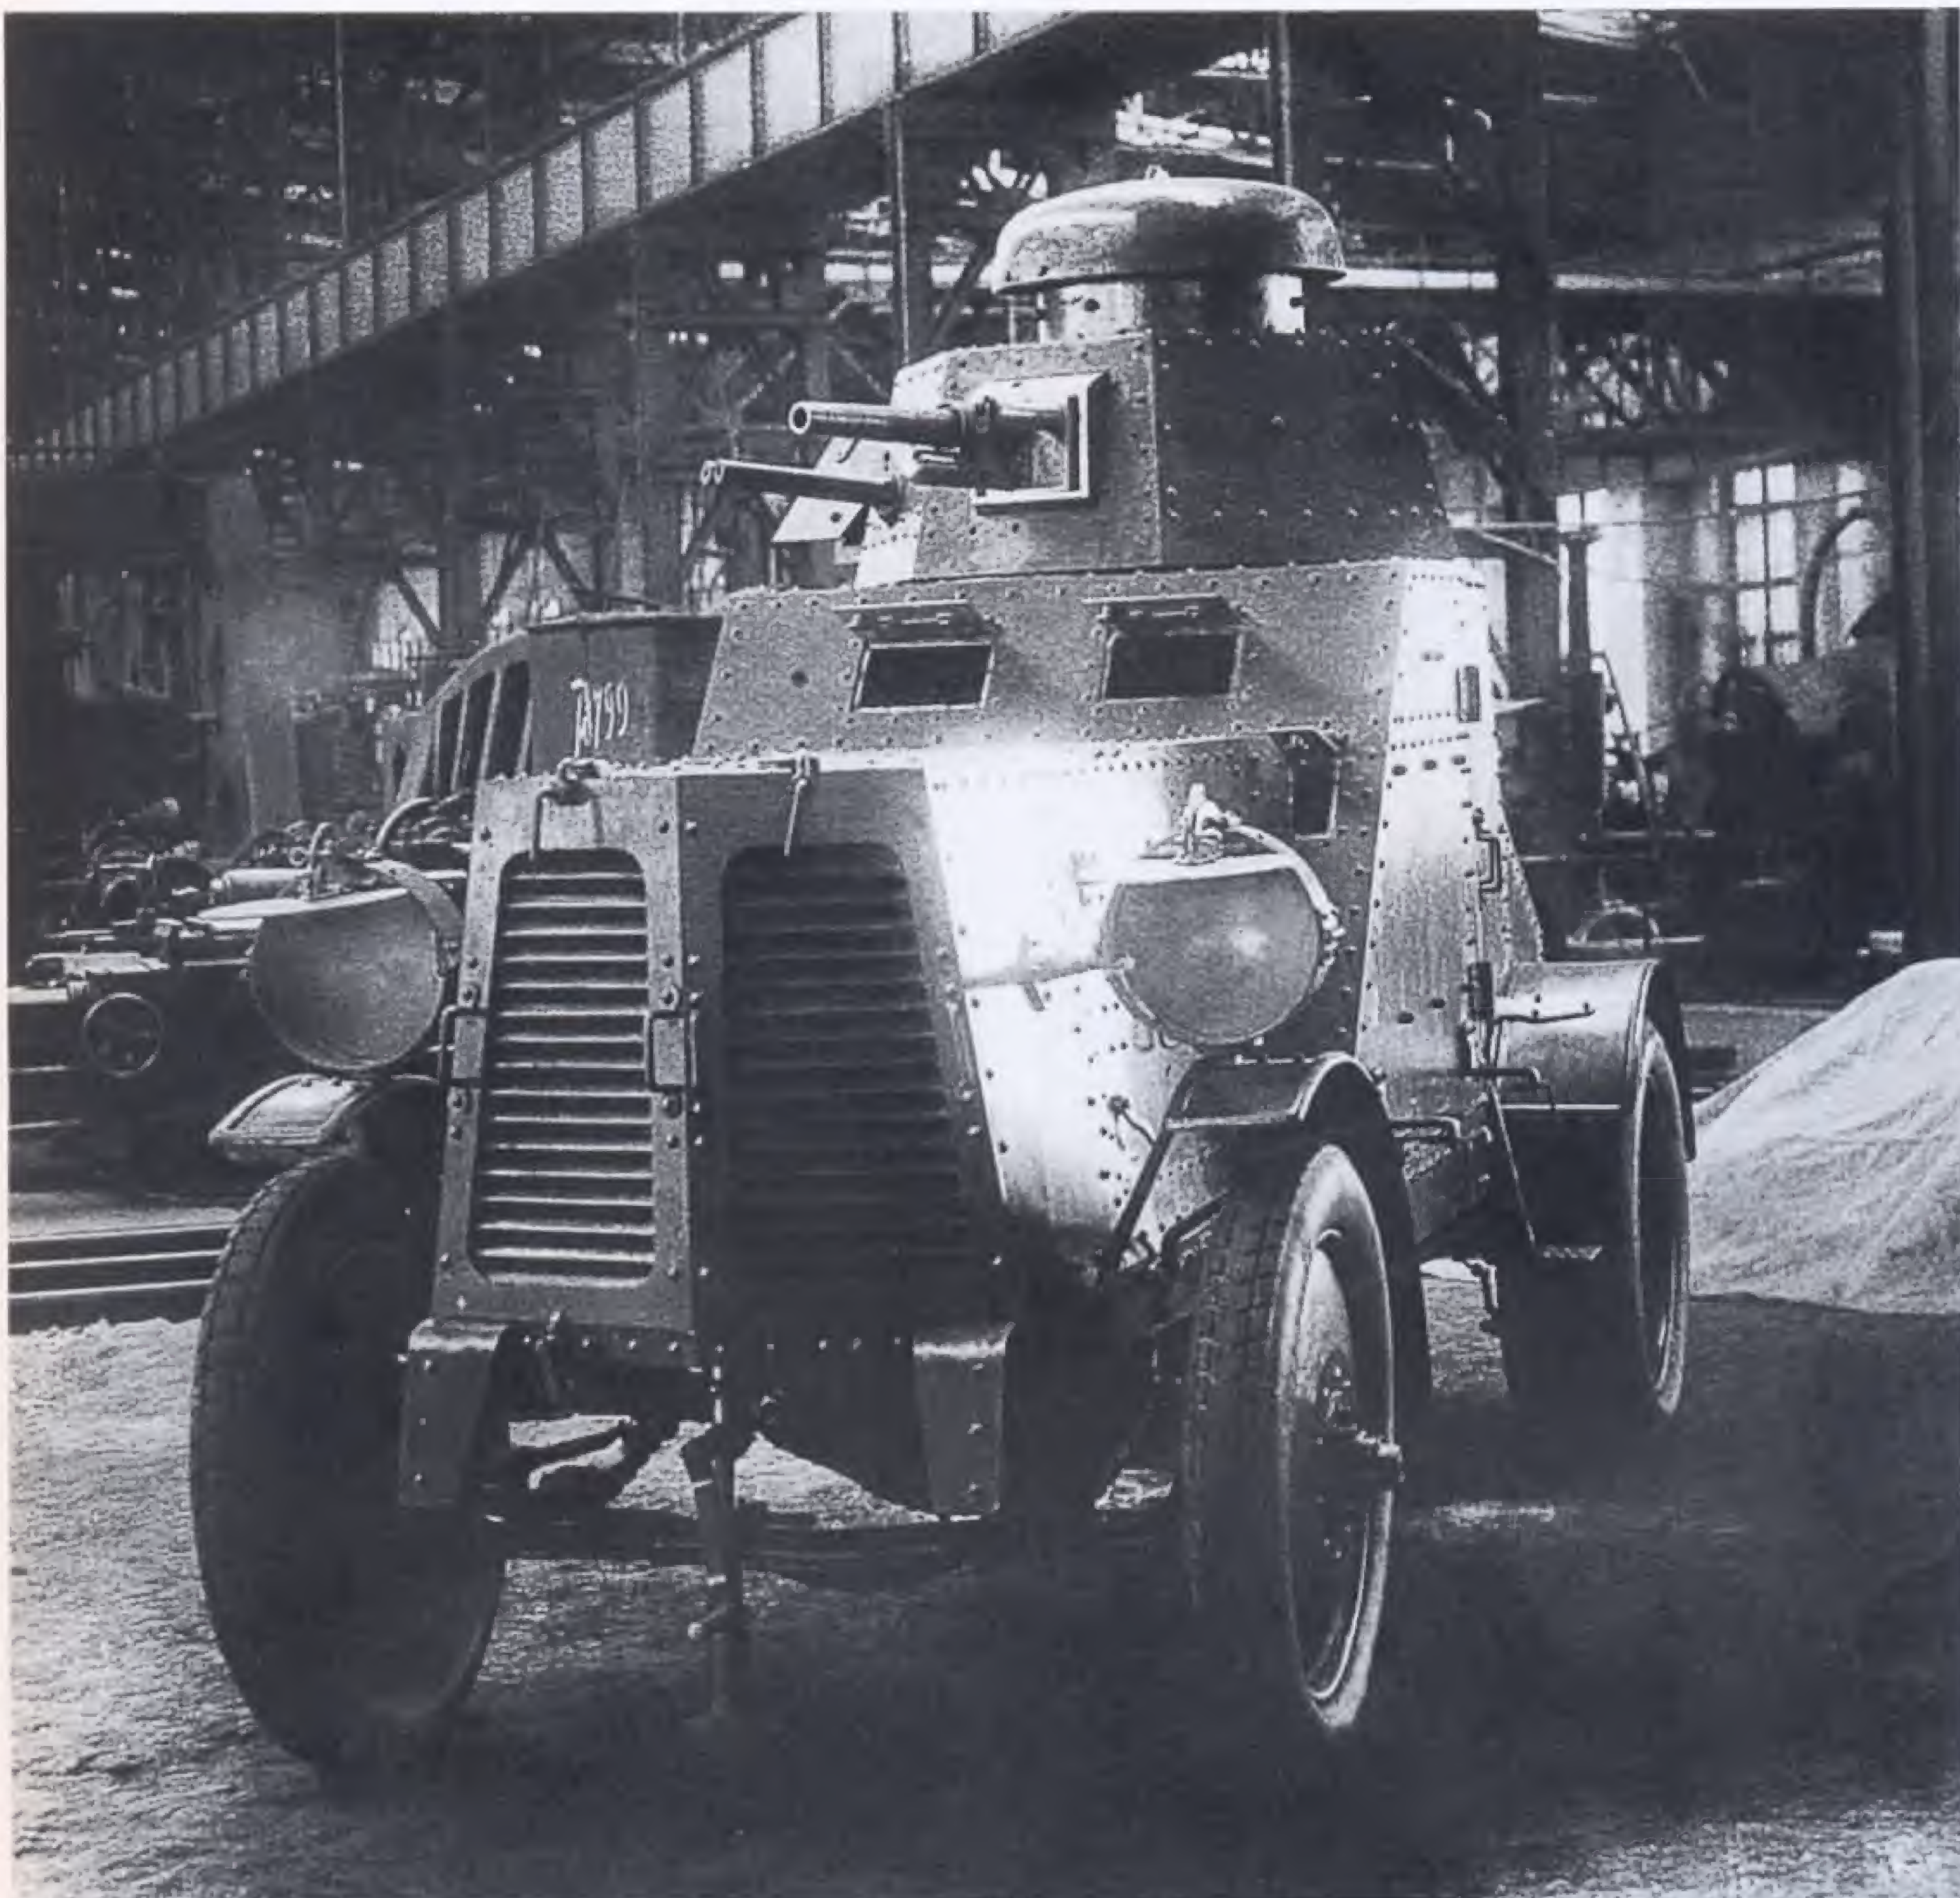
Prototyp samochodu pancernego BA-27 w zakładach AMO w Moskwie w marcu 1928 roku, dokładnie widoczne żaluzje osłaniające chłodnicę i duże reflektory z osłonami pancernymi. The prototype of BA-27 armoured car in AMO plant in Moscow in March 1928. Note close-up of large-size front lights with armoured covers and cooler grill. [ASKM]

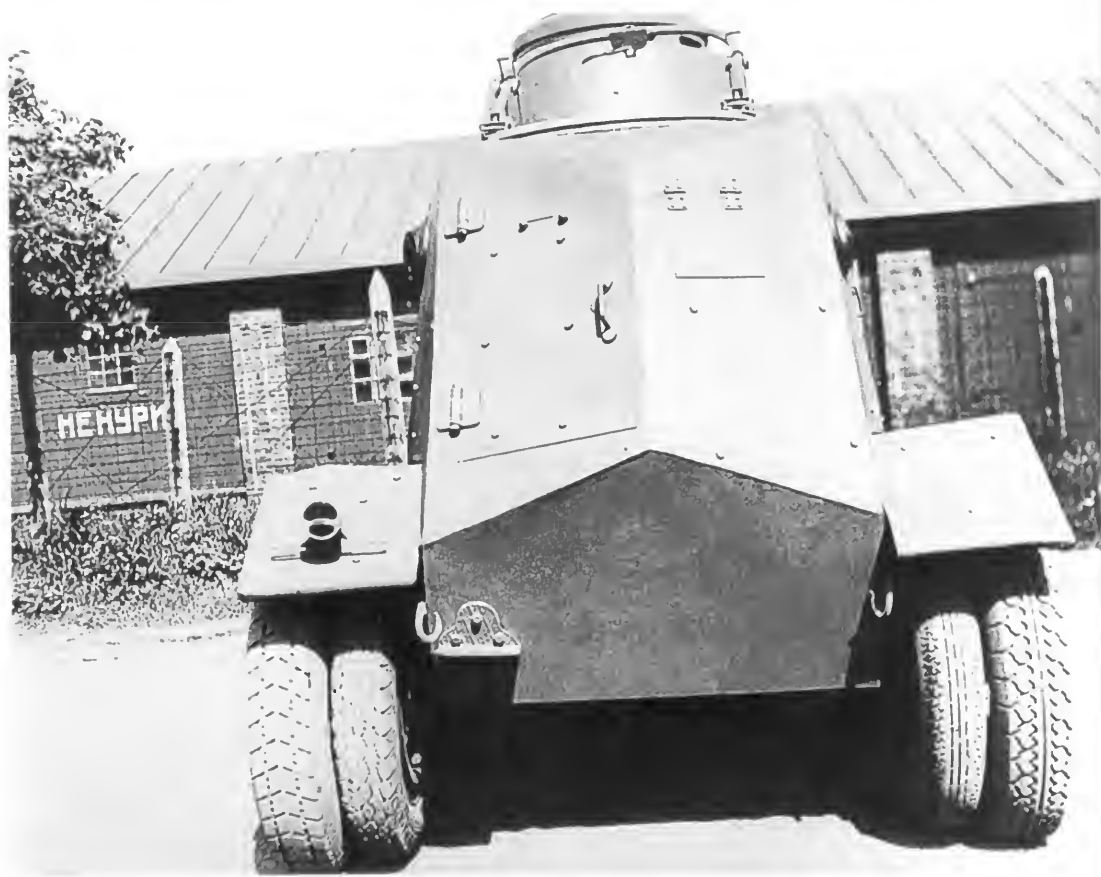
Prototyp samochodu pancernego D-13, lato 1931 roku. Widoczne zasłonięte tylnie stanowisko karabinu maszynowego, obrotnica przeciwnieobrotowego karabinu maszynowego i dwujnożne ogumienie kół przednich o różnicy średnicy. *The prototype of D-13 armoured car fitted with closed rear machine gun post, AA machine gun ring and doubled wheels. Summer 1931.* [ASKM]

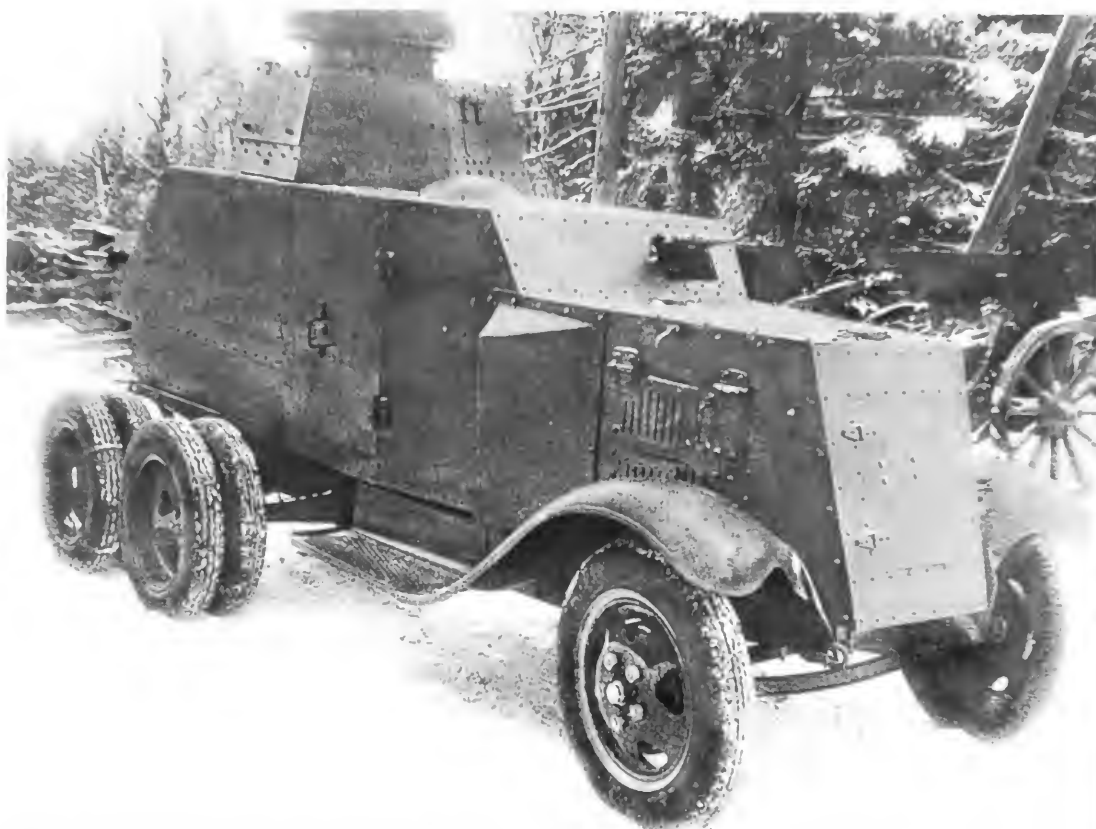
Prototyp samochodu pancernego Ford-Timken konstrukcji Zakładów Iżorskich tzw. „psia buda” z wieżą od samochodu pancernego BA-27 zamontowaną na polecenie Dyrenkowa, zima 1931 roku. The prototype of Ford-Timken armoured car designed by Ishorsky Plant (the vehicle was named Dog's Hut) fitted with BA-27-type turret, Moscow, Winter 1931 [ASKM]

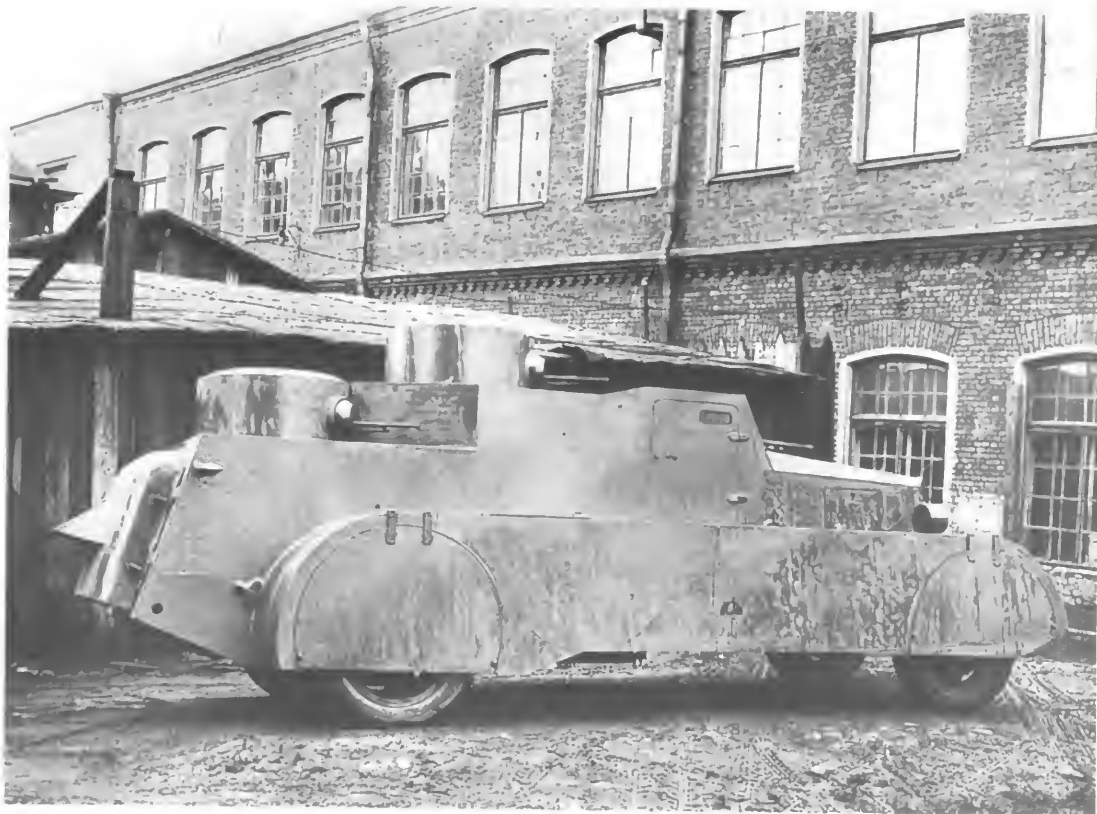
Prototyp samochodu pancernego **BAD-1**, Leningrad 1931 rok. Widok z prawej strony, widoczne obie wieżyczki z uzbrojenie w działko i karabin maszynowy. The prototype **BAD-1** armoured car, Leningrad, 1931. Right side view. Note vehicle was fitted with two turrets armed with a gun and a machine gun. [ASKM]

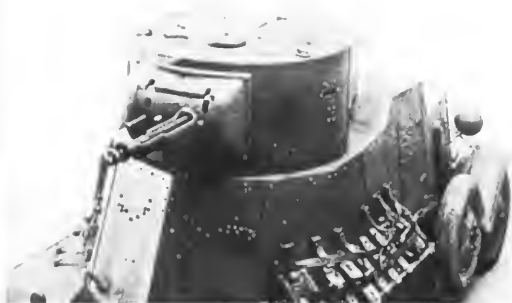
Samochód pancerny BA-3 uzbrojony w karabin maszynowy DK kalibru 12,7 mm zamiast armaty kalibru 45 mm. The BA-3 armoured car armed with DK 12.7mm machine gun instead of 45mm gun. [ASKM]

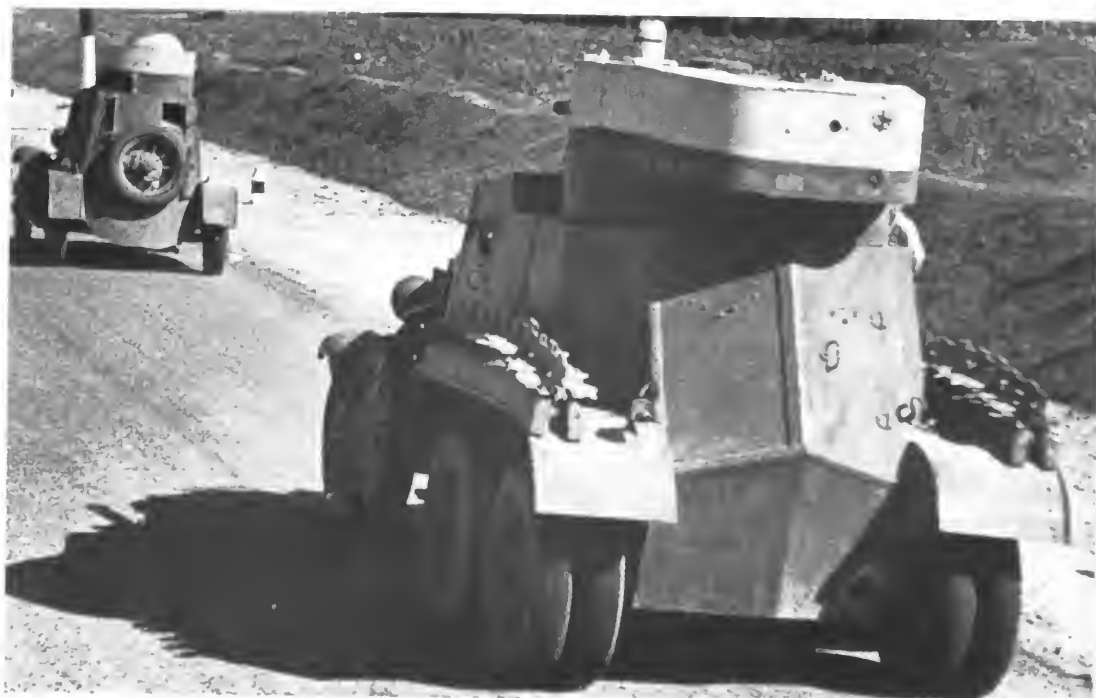
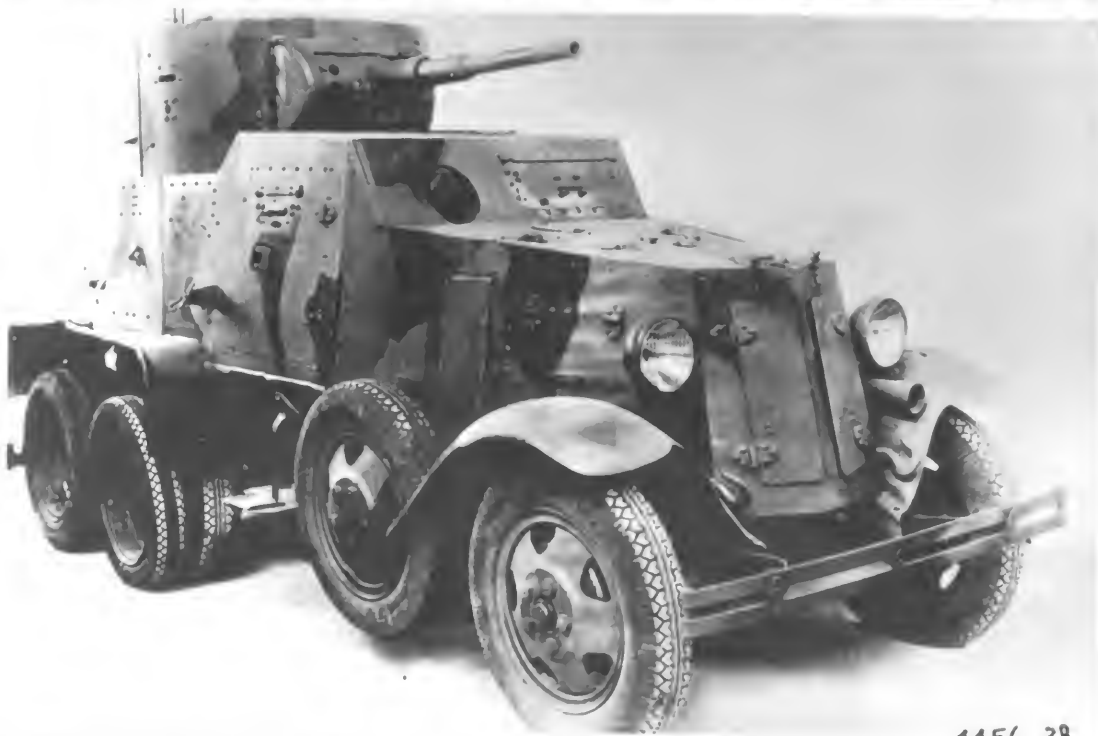
Samochód pancerny BA-3 podczas manewrów kijowskich, widoczne drzwi z tyłu kadłuba i gaśienice Overroll, wrzesień 1935 roku. Powyżej seryjny samochód BA-6. *Top: The BA-3 armoured car seen during The Kiev Manoeuvres in September 1935. Note rear entry door Above: The production BA-6 armoured car.* [ASKM, IWM PC 520]

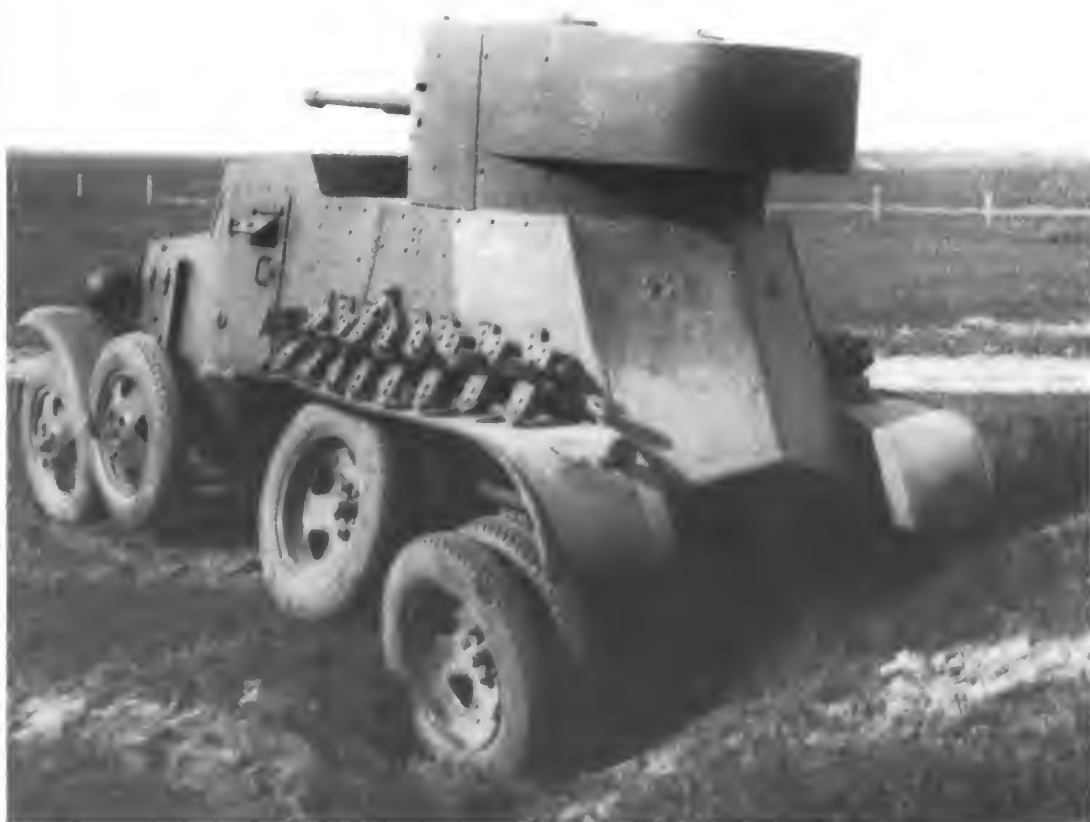
Samochód pancerny BA-6 pokonuje rów na poligonie, lato 1935 roku. Widoczny brak tylnych drzwi wejściowych w nadwoziu i względne skoszenie kół tylnych mostów. The BA-6 armoured car crossing a trench in Summer 1935. Note lack of rear entry door in the hull of the vehicle and the bevel of rear axles wheels. [ASKA]

- wzmocniono mocowanie nadwozia do ramy podwozia,
- boczne drzwi przedziału silnikowego wykonano z jednej części, zamiast z dwóch części, jak w BA-3,
- zlikwidowano tylne drzwi i odrzucone pokrywy,
- dla poprawy intensywności chłodzenia dodano wlot powietrza nad przedziałem silnikowym,
- w bocznych drzwiach szczeliny obserwacyjne rozmieszczono w tłoczonych pokrywach,
- odległość poziomej płyty wnęki tylnych kół od ramy podwozia zwiększono o 35 mm,
- przednie załuzje chłodnicy były otwierane sztywnymi cięgnami, a nie linkami jak w BA-3,
- w czołowej płycie dodano otwór tzw. pistoletowy, a w tylnej części kadłuba wykonano dwa otwory tzw. pistoletowe,
- pasy mocujące gaśienice Overroll zastąpiono specjalnymi haczykami,
- zlikwidowano włącz w dolnej płycie nadwozia, gdzie w BA-3 wchodził drążek reakcyjny.

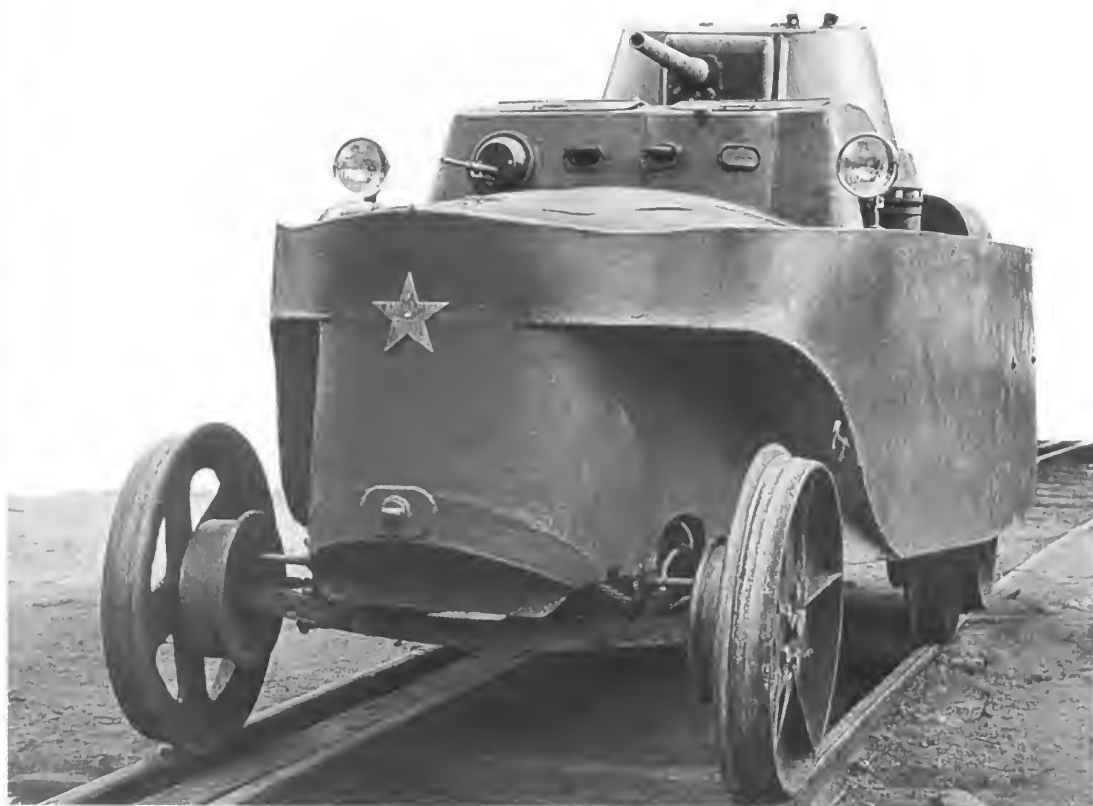
Prototyp pływającego samochodu pancernego BAD-2 przystosowany do jazdy po szynach, lato 1932 roku. Pojazd posiada małe reflektory, obok reflektora widoczna osłona wentylatora. The prototype of BAD-2 amphibious armoured car with rail chassis, Summer 1932. Note vehicle was fitted with the small front lights, right is a cover of ventilator. [ASKNI]

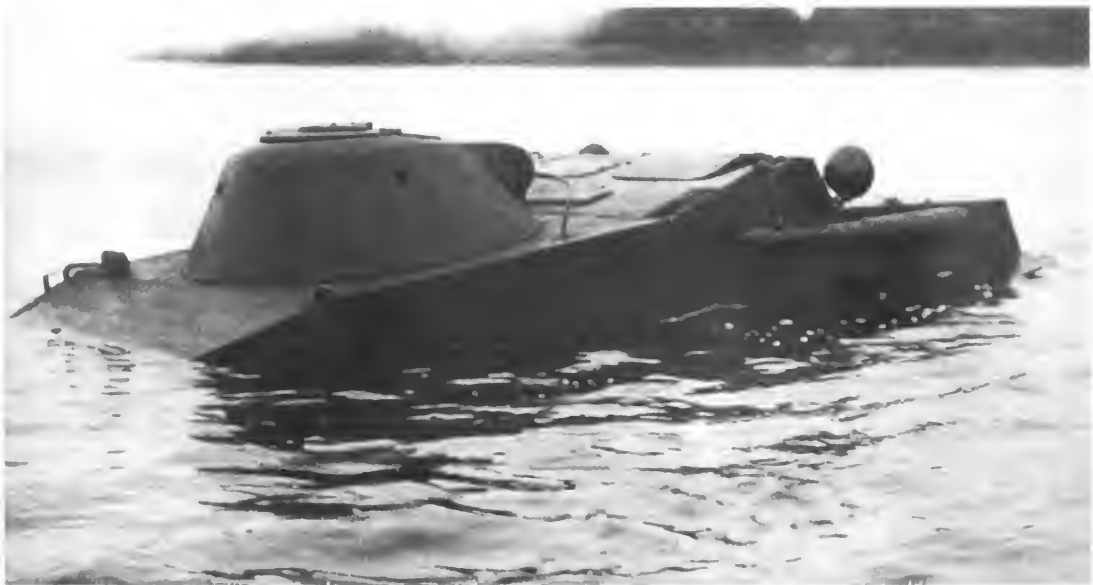
Prototyp pływającego samochodu pancernego PB-7 uzbrojony w zdwojone karabiny maszynowe DT podczas pływania. Widoczne ograniczniki położenia luf karabinów maszynowych. The prototype of PB-7 amphibious armoured car armed with twin DT machine guns seen during floatation tests. On the side of the hull are machine guns barrel limiters. [ASKM]

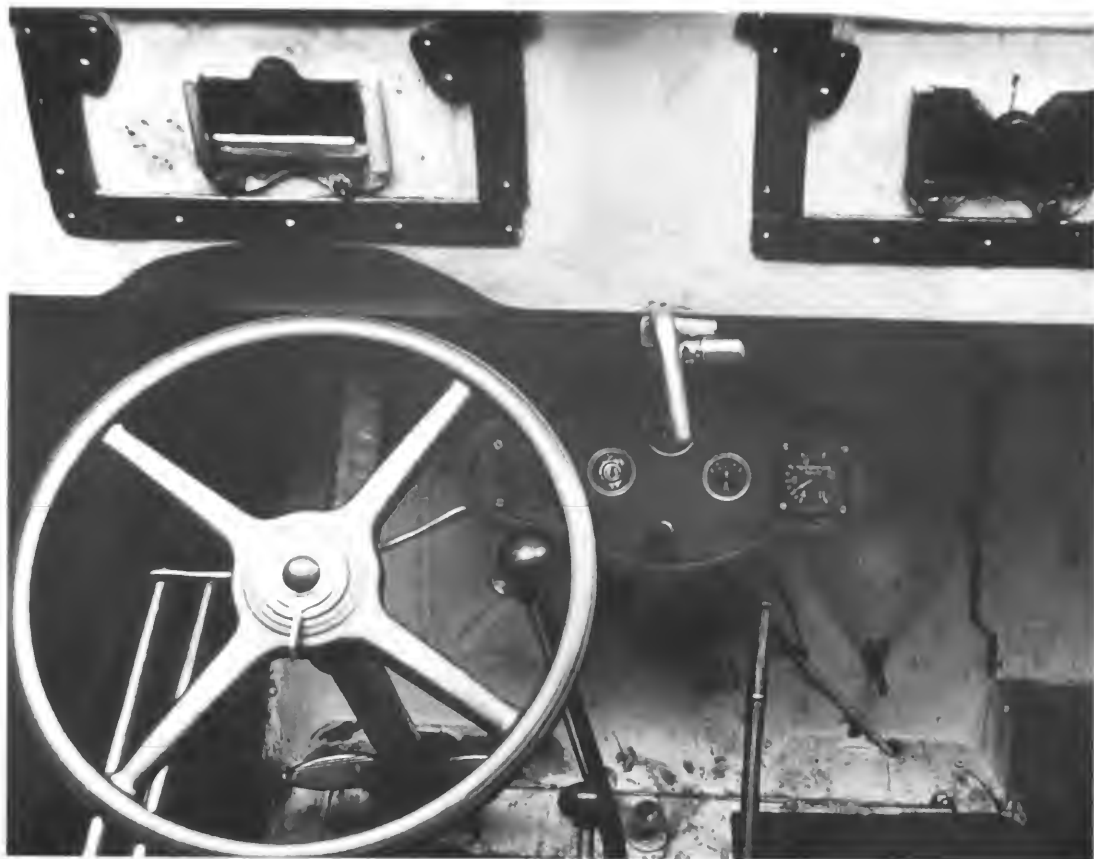
Prototyp pływającego samochodu pancernego PB-7, stanowisko kierowcy. Widoczna tablica przyrządów i hermetycznie zamykane otwory obserwacyjne. *The prototype of PB-7 amphibious armoured car, driver's station. Note instrument panel and hermetic-covered vision ports.* [RGWA]

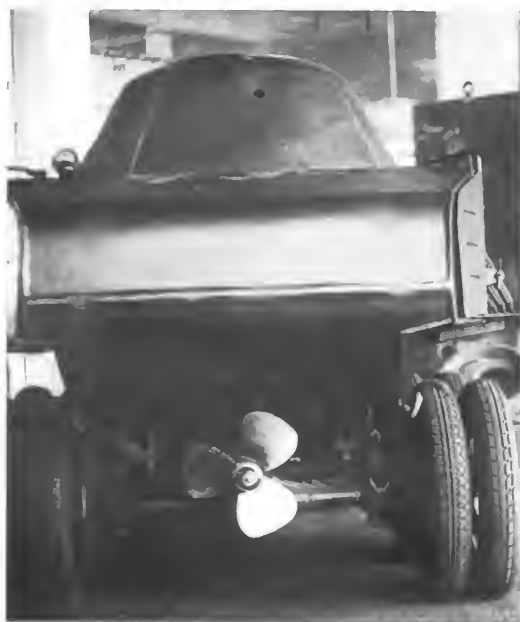
Prototyp pływającego samochodu pancernego PB-7, Zakłady Iżorskie, 1937 rok. Widoczna śruba napędowa i tylny most. The prototype of PB 7 amphibious armoured car, Ishorsky Plant in 1937. Note close-up of the propeller and rear axle. [ASKM]

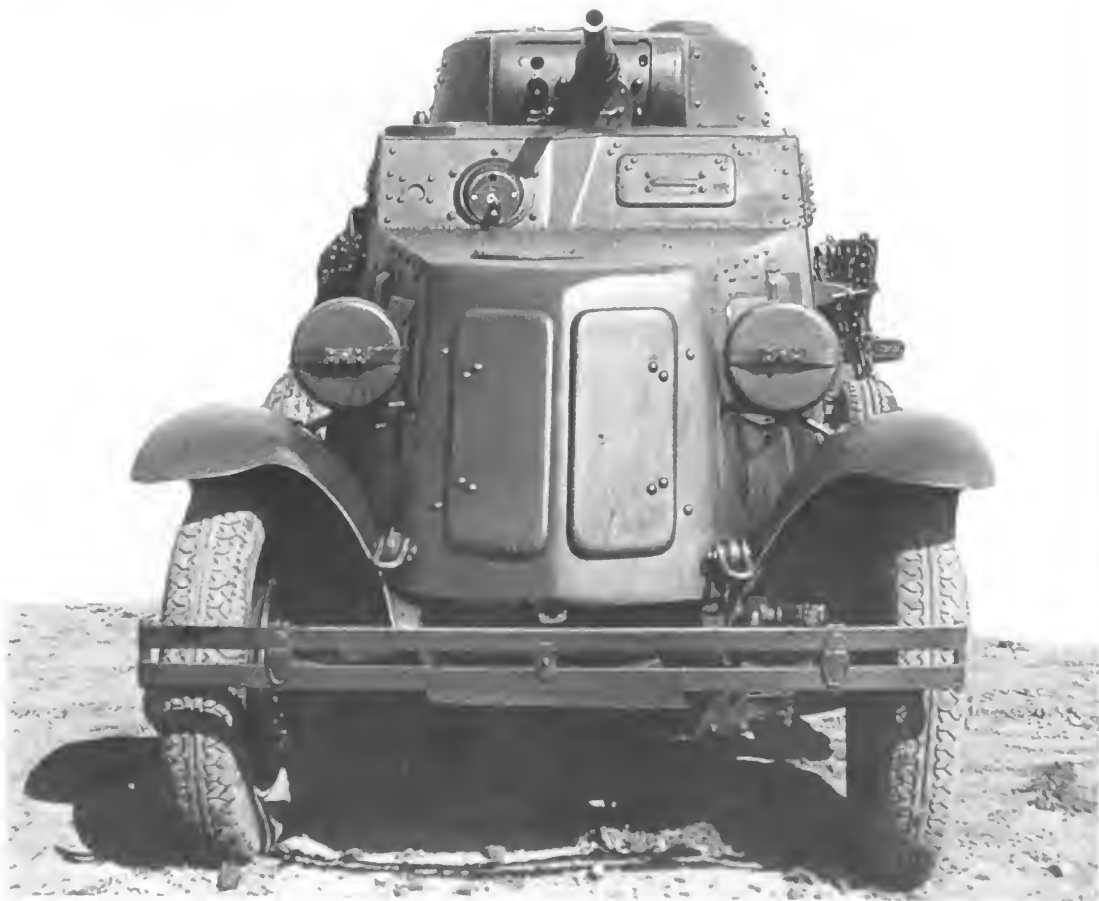
Samochód pancerny BA-10A wyprodukowany w okresie 1938–połowa 1939 roku. Pojazd posiada reflektory z pokrywkami i skrzynkę na narzędzia z tyłu nadwozia. The BA-10A armoured car manufactured in 1938 and 1939. Front lights with special covers and tool box mounted on the rear of the hull. [ASKM]

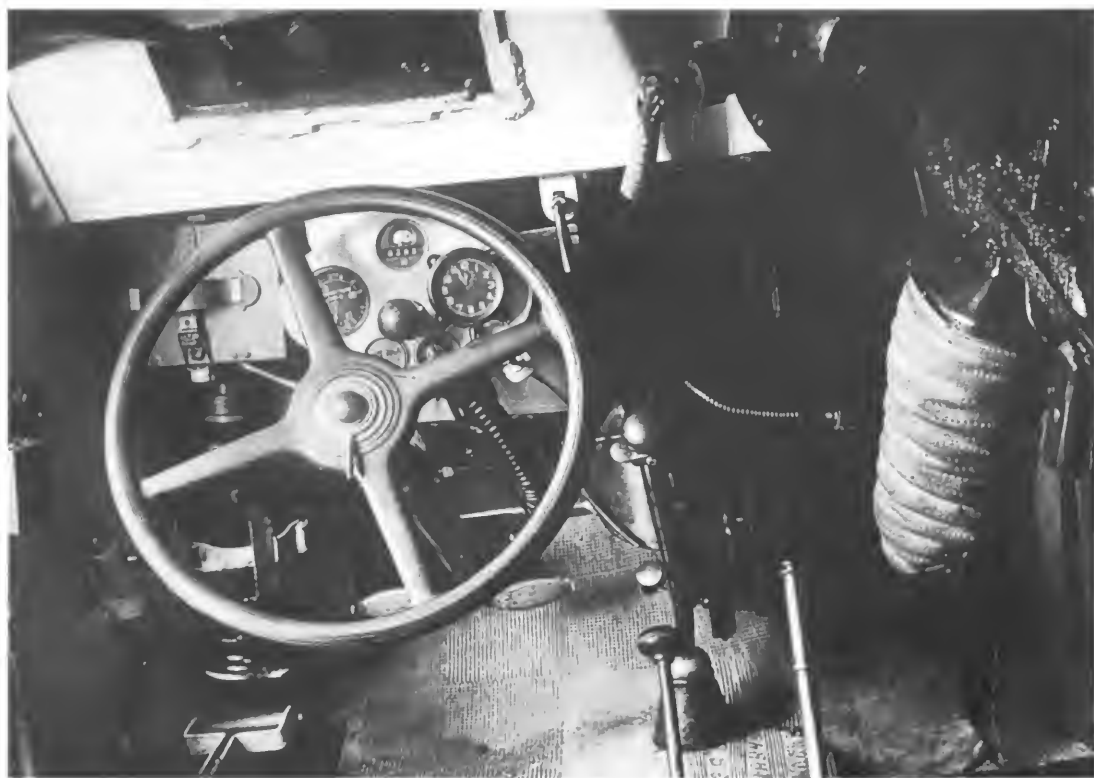
Samochód pancerny BA-10A, stanowisko kierowcy, widoczne pedały i tablica przyrządów, po lewej skrzynia z suchymi bateriami do radiostacji, dalej gaśnica. Na prawo od kierownicy dźwignia zmiany biegów i karabin maszynowy DT z mieszkami na łuski. The BA-10A armoured car, driver's station, pedals, instrument panel, left are anode batteries for radio set and fire extinguisher. Right of drive wheel is gear lever and DT machine gun with shell bag. [ASKM]

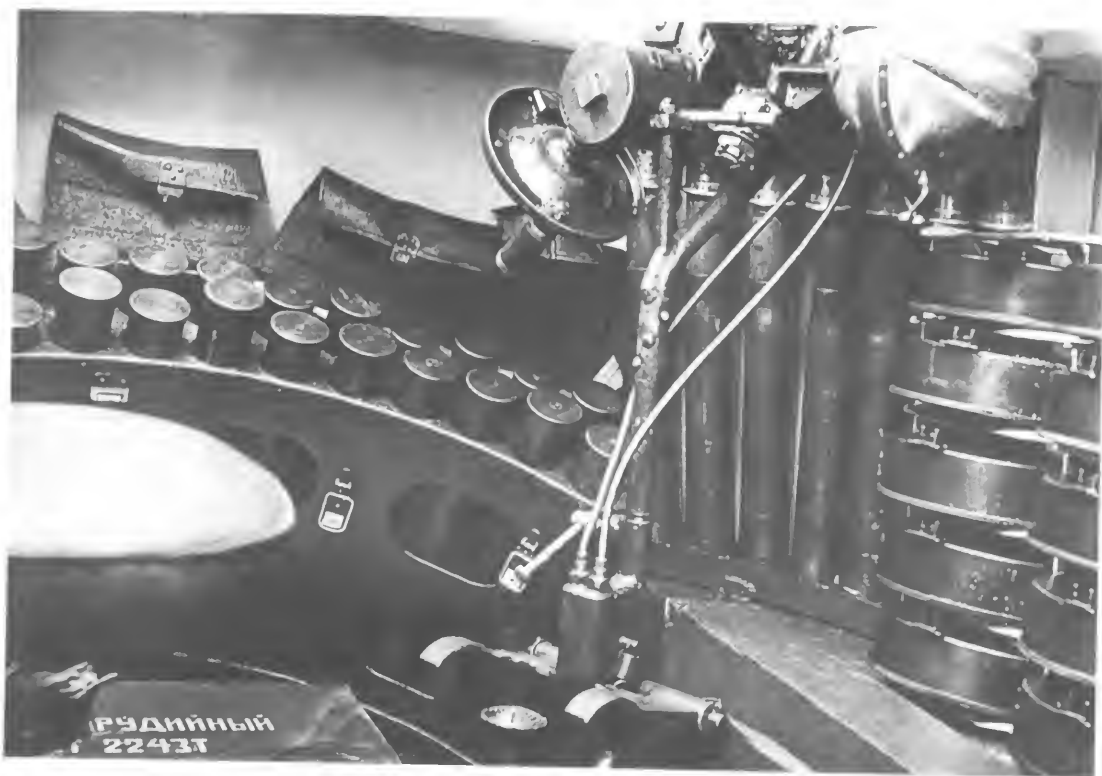
U góry. Przedział bojowy, widoczna amunicja armatnia, magazynki do karabinów maszynowych. Widoczna część zamka armaty i karabin maszynowy. Powyżej. Zmontowane nadwozie pancerne BA-10A. Top. The fighting compartment with gun and machine gun ammo containers, on the top are gun breech and machine gun. Above. Assembled armored hull of BA-10A [ASKM]

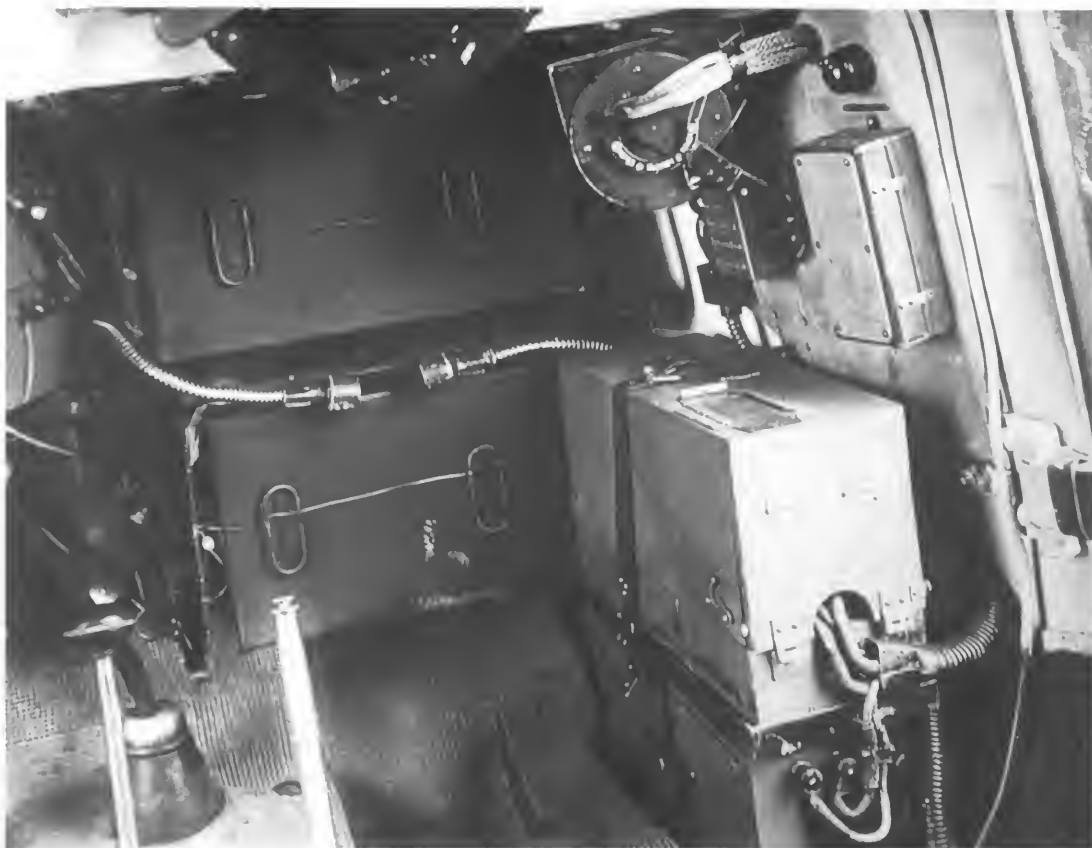
Samochód pancerny BA-10A, stanowisko strzelca-radiotelegrafisty. Z przodu odbiornik i nadajnik radiostacji 71-TK-1, po prawej panel sterowania, przetwornica, poniżej dwa akumulatory. The BA-10A armoured car: gunner-radiooperator station. Centre is mounted a "71-TK-1 radio set, right is a radio control panel, converter and two batteries. [ASKM]

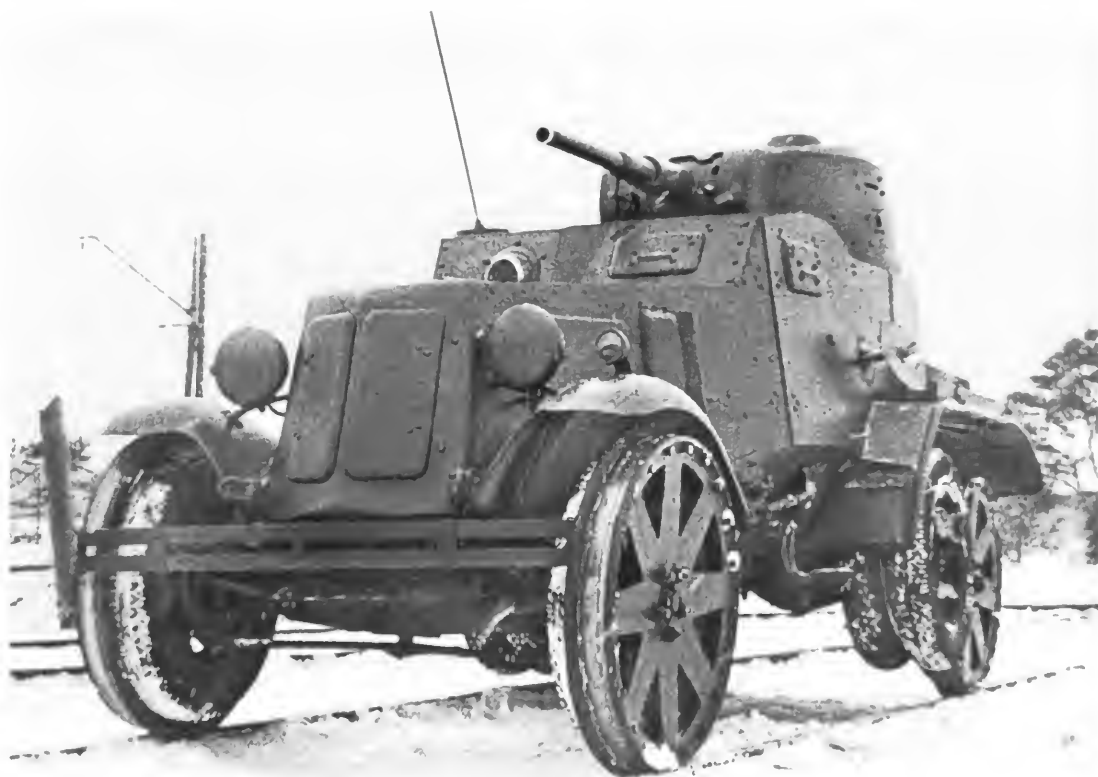
Samochód pancerny BA-10A przystosowany do jazdy po szynach BA-10zd, 1940 rok. The BA-10A (BA-10shd) armoured car fitted with rail chassis, 1940. [ASKM]
